CONTAMINACIÓN URBANA DE LOS CUERPOS DE AGUA EN LA AMAZONIA PERUANA

M. Rosario Gómez García *

RESUMEN

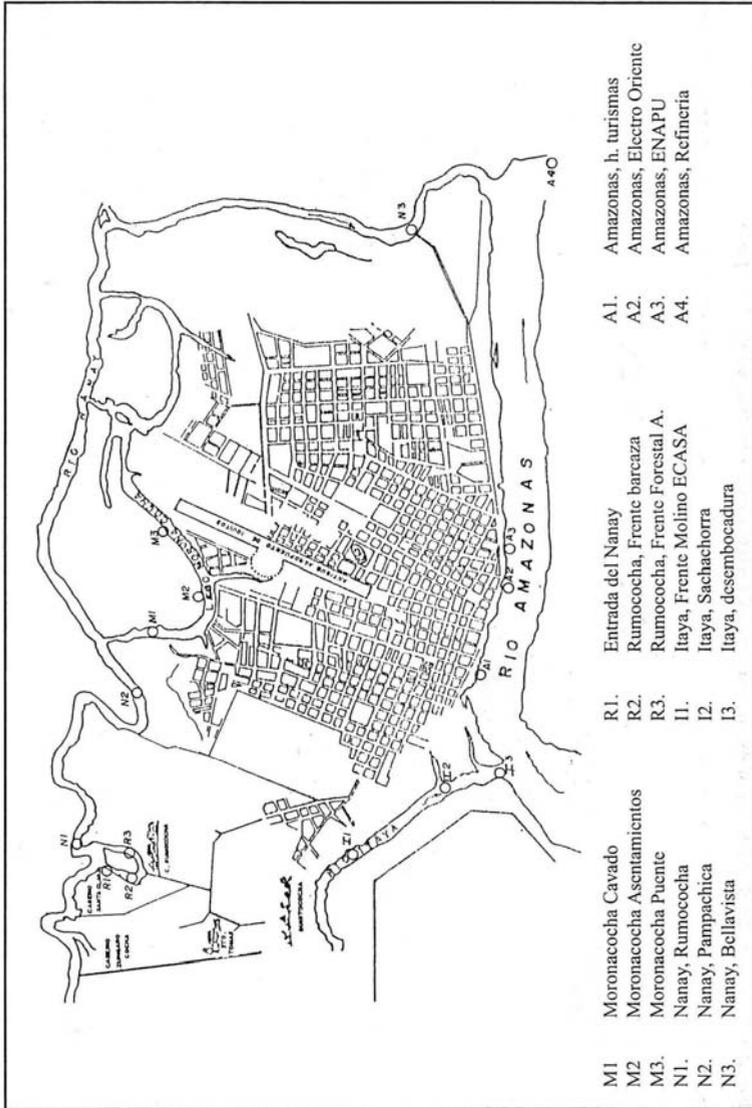
Figura 1. Estudio de la calidad de las aguas en los ríos circundantes Iquitos, ubicación de los puntos de muestreo

Los muestreos se han realizado en los distintos cuerpos de agua y puntos - que se indican a continuación (ver Figura 1):

- **Río Amazonas:**
 - Frente al Hotel de Turistas, después de la desembocadura del río Itaya.
 - Frente a la central térmica de Electro Oriente.
 - Frente al puerto fluvial de Iquitos (ENAPU).
 - Frente a la refinería.

- **Río Itaya:**
 - Frente al molino ECASA.
 - Frente al desagüe de hospitales (Sachachorro).
 - Frente a la Prefectura.

- . Frente al club Caza y Pesca.
- . En la zona de captación para el agua potable (Pampachica).
- . En la desembocadura del lago de Moronacochoa.

- . Zona del cavado de la cocha.
- . Frente al puente Morona.
- . Frente a la gasolinera.
- . En la salida de la cocha por la laguna de la pradera.

- . Entrada del río Nanay a la cocha.
- . Frente a la barcaza.
- . Frente a Forestal Amazonas.

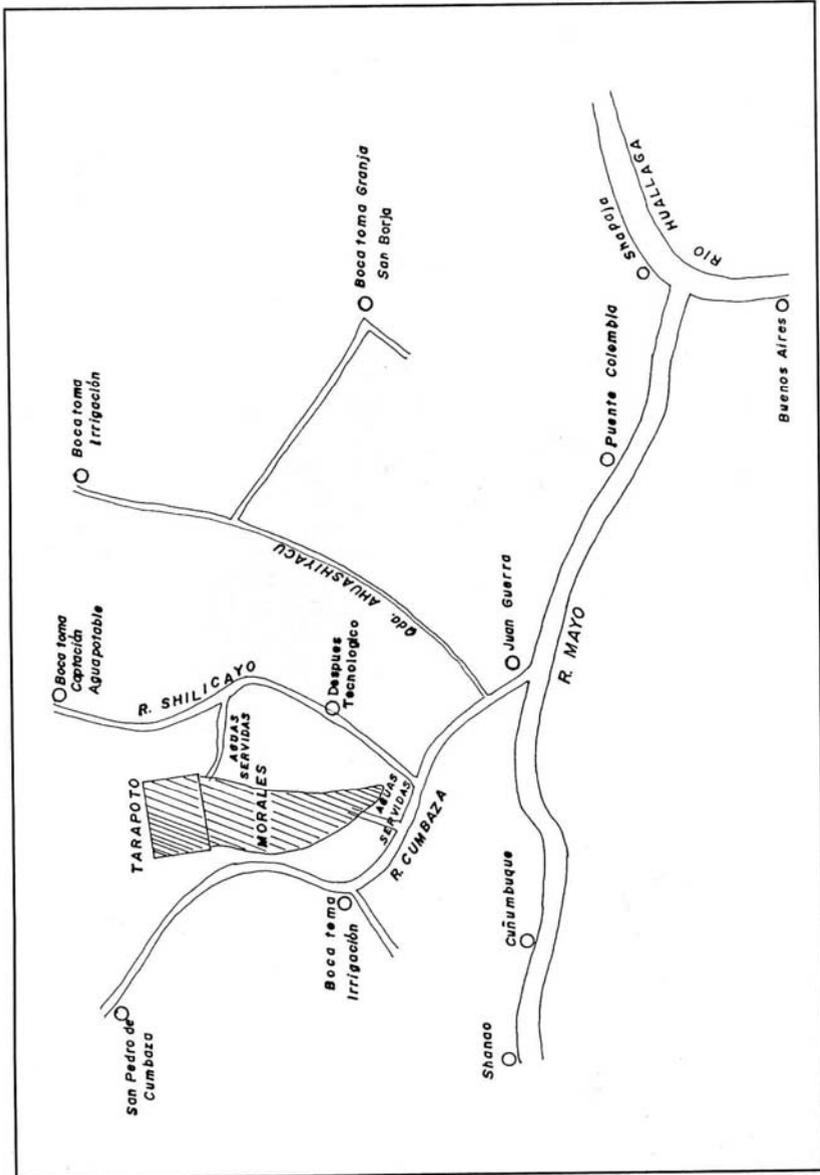
Figura 2. Croquis de ubicación de los puntos muestreados en la ciudad de Tarapoto

Los puntos de muestreo están localizados en las siguientes zonas (Figura 2):

- . Bocatoma de captación del agua para la ciudad. Aguas abajo del Tecnológico.

- . Bocatoma del canal de irrigación.
- . Bocatoma de la granja San Borja:

- . Frente a San Pedro Cumbaza.

- Bocatoma de la irrigación.
- Zona de Juan Guerra.

- **Río Mayo:**
 - Frente a la población de Shanao.
 - Puente Colombia.

- **Río Huallaga:**
 - Zona de Shapaja. Después de la confluencia con el río Mayo.
 - Zona de Buenos Aires. Antes de la confluencia con el río Mayo.

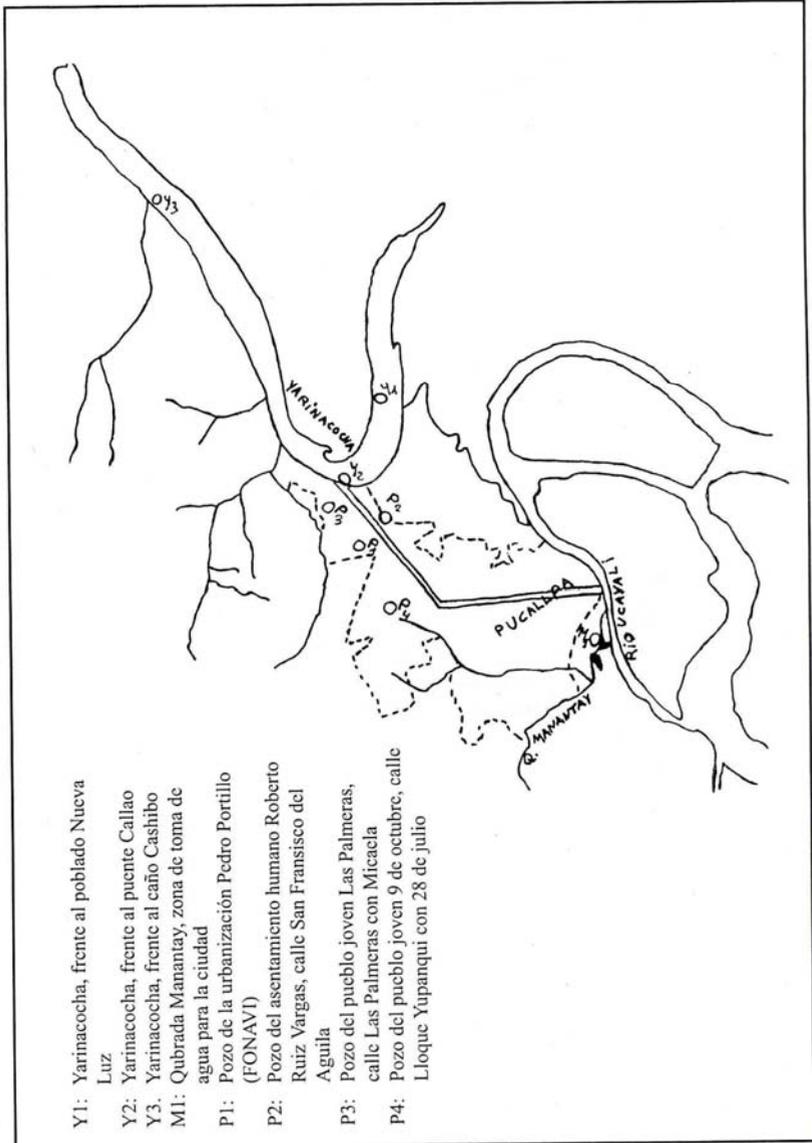
Figura 3. Croquis de ubicación de los puntos de muestreo en la ciudad de Pucallpa

Los puntos de muestreo están localizados en las siguientes zonas (Figura 3):

- **Laguna de Yarinaochoa:**
 - Frente al poblado Nueva Luz.
 - Frente al puerto Callao.
 - Frente al caño cashibo.

- **Quebrada Manantay:**
 - En el caño de captación del agua para la planta de tratamiento.

- **Pozos comunales:**
 - Urbanización Pedro Portillo.

- Asentamiento humano Roberto Ruiz Vargas. Calle San Francisco del Aguila.
 - Pueblo Joven Las Palmeras. Calle Las Palmeras con Micaela.
 - Pueblo Joven 9 de octubre. Calle Lloque Yupanqui con 28 de Julio.
