ZONIFICACION ECOLOGICA ECONOMICA DE TOCACHE

CONVENIO IIAP & PRODATU

INFORME FINAL

HIDROGRAFIA

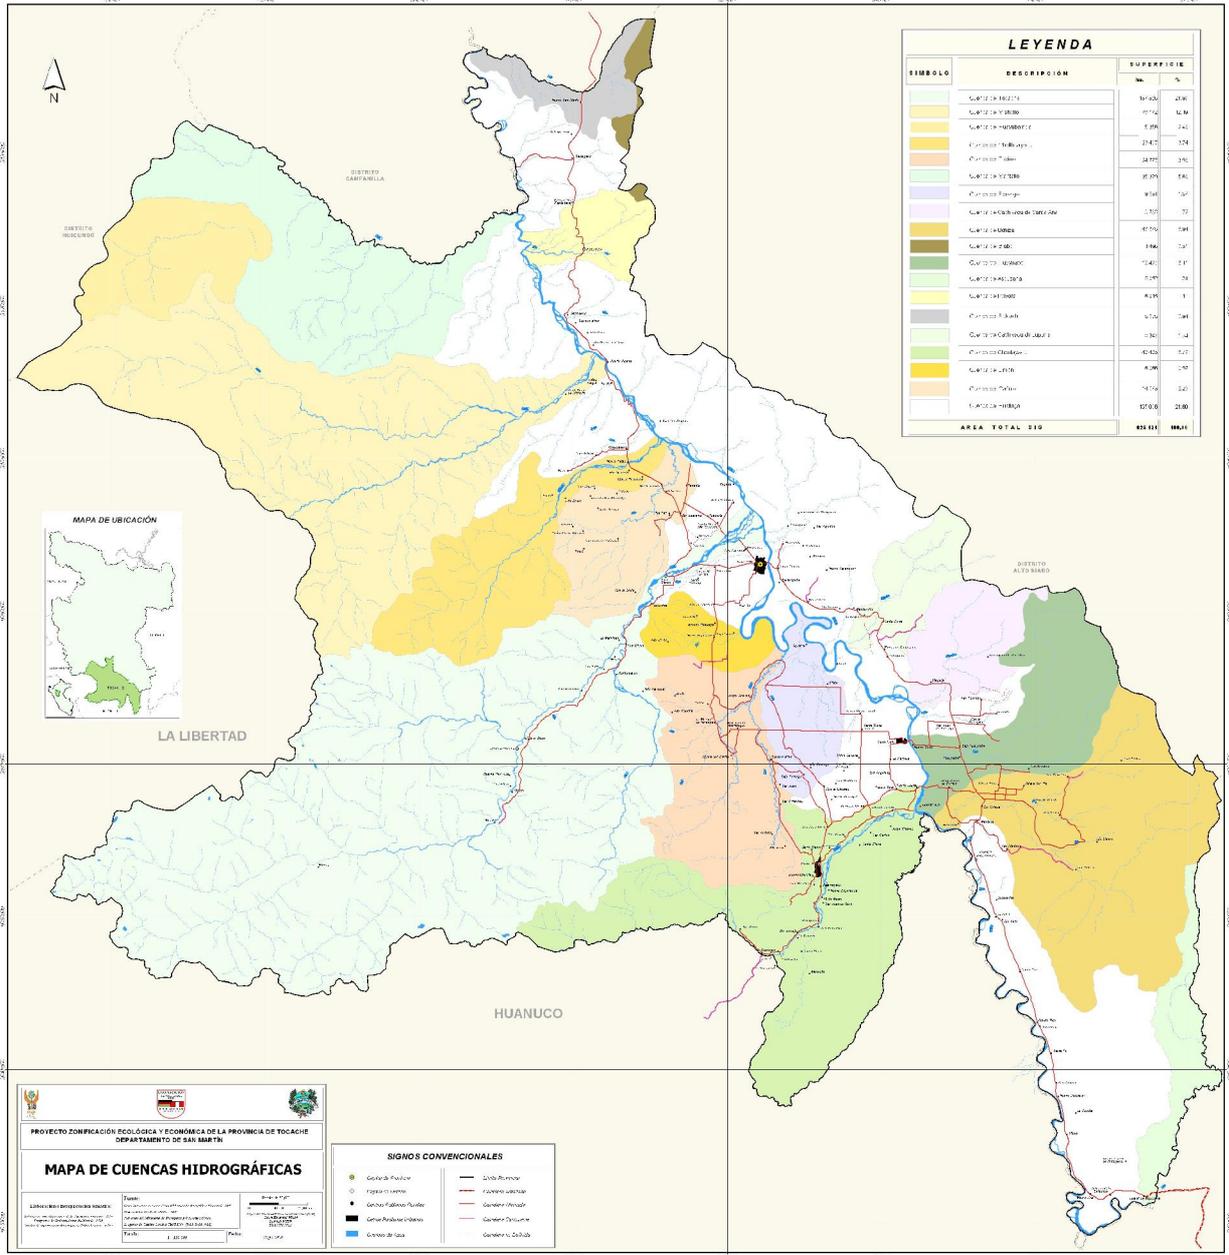
**GRUPO TÉCNICO DE LA ZONIFICACIÓN ECOLÓGICA Y ECONÓMICA
MAPA DE CUENCAS HIDROGRÁFICAS - PROVINCIA DE TOCACHE**

La red hidrográfica de la provincia de Tocache tiene como eje principal al río Huallaga y comprende un sector de la cuenca del Huallaga central. Sus principales tributarios se muestran en la Tabla 05 y en el mapa de cuencas hidrográficas de la provincia de Tocache. Las nacientes de las principales sub-cuencas de la margen izquierda del Huallaga del sector del área de estudio se localizan en territorios de la Cordillera Oriental, algunos de ellos a más de 4,000 m.s.n.m; mientras que, las sub-cuencas de la margen derecha nacen en la Cordillera Subandina a unos 2 000 m.s.n.m. Sin embargo, los valles formados en las partes media y baja de los principales ríos de la zona de estudio, presentan altitudes que no sobrepasan los 1 000 m.s.n.m.

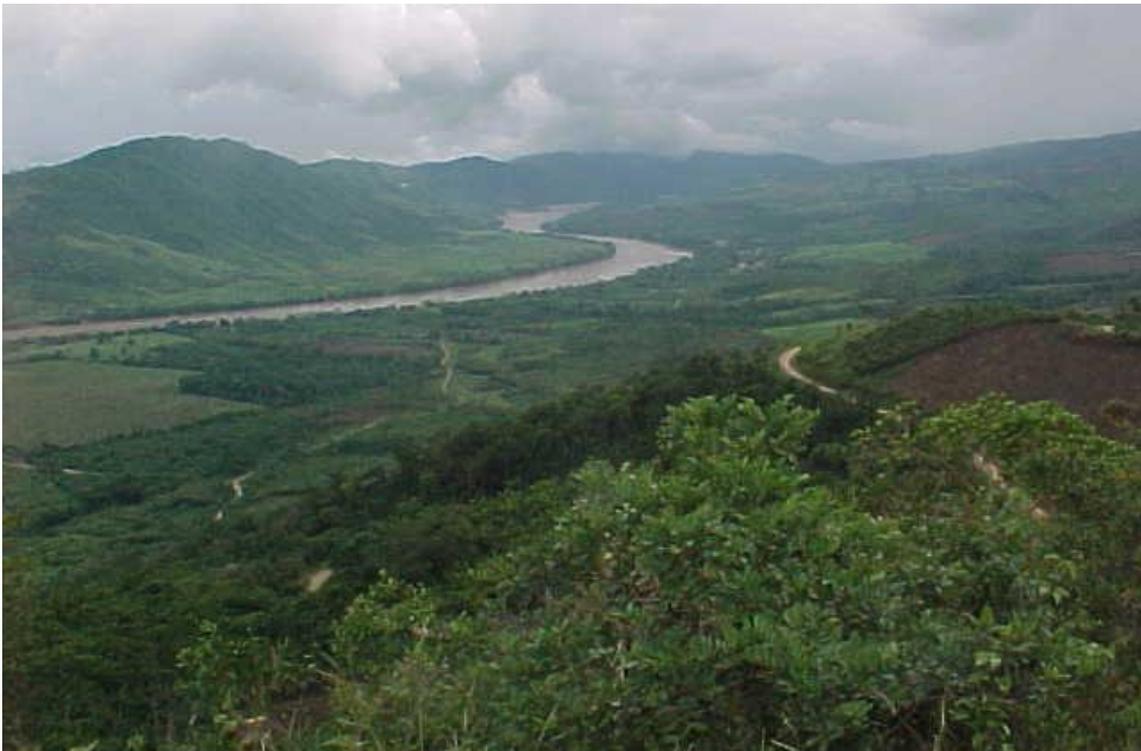
Foto 01. Vista Panorámica de la Cuenca del Huallaga (Foto: J. Maco)

En su recorrido por los Andes, los ríos presentan alta pendiente y gran velocidad de corriente, fluyendo por valles estrechos y cauces definidos y relativamente estables de naturaleza pedregosa y/o rocosa (foto 01). Las áreas de inundación son muy variables; se presentan muy estrechas en su recorrido entre los cerros y al llegar a los valles se van ampliando cada vez más a medida que alcanzan su desembocadura. La alta velocidad de la corriente y los grandes volúmenes de agua que acarrearán los ríos, asociados a la intensidad de las inundaciones y al material inconsolidado de los suelos, producen intensos procesos erosivos y de sedimentación en las riberas. Estos fenómenos de erosión y sedimentación ocasionan migraciones laterales de los cursos de los ríos que se intensifican en los sectores bajos de la cuenca. Sin embargo; esta migración lateral de los ríos no es tan intensa como ocurre en el Llano Amazónico.

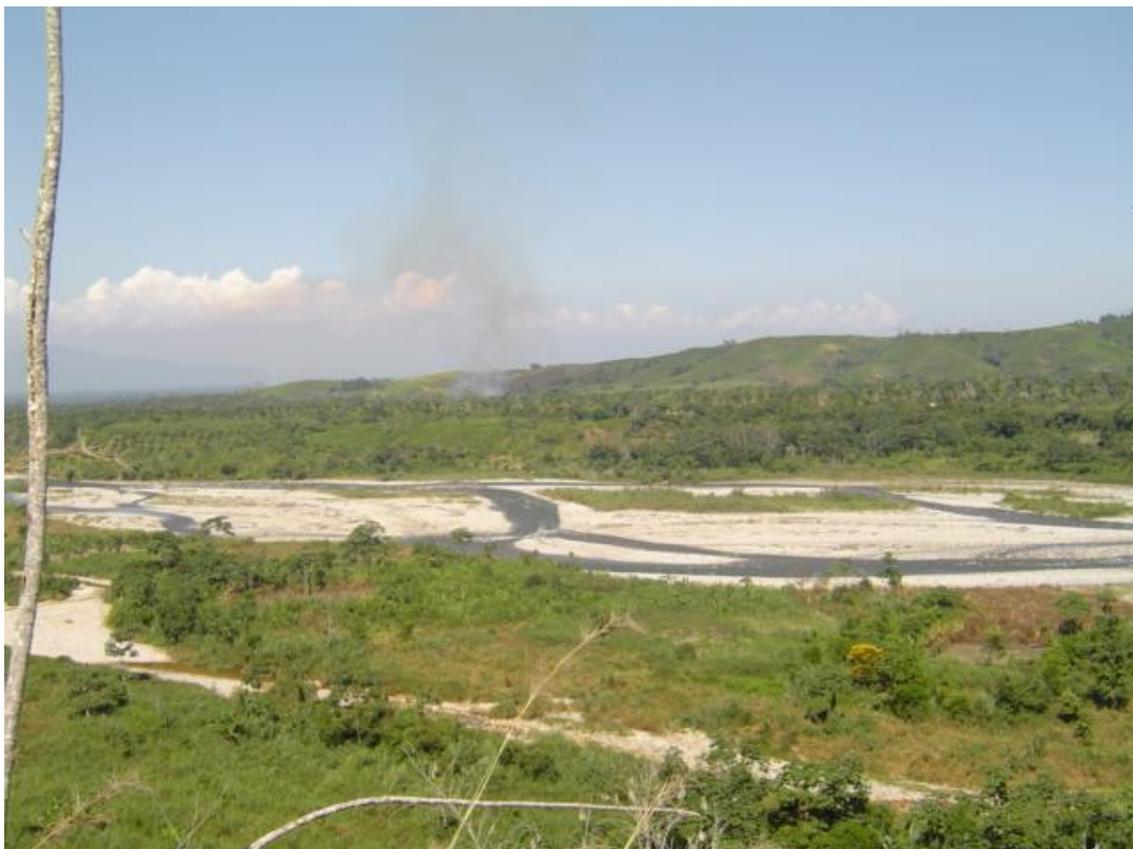
Foto 04. Vista del río Tocache: cauce de tipo trenzado (Foto J. Maco)

La cuenca del río Tocahe se ubica en el sector central de la provincia de Tocache. El río Tocache es un afluente de la margen izquierda del río Huallaga. Nace en la Cordillera Oriental y tiene un recorrido SO-NE. Su longitud desde sus nacientes a su desembocadura, que se produce cerca al caserío Balsa Provana, es de 99 Km. El sector bajo del río Tocache se presenta como un río de tipo trenzado que al final de su recorrido se abre como especie de delta cerca de su desembocadura en el río Huallaga. Su cauce está compuesto de material predominantemente pedregoso. Durante los períodos de muestreo, setiembre de 2004 y julio de 2005, a la altura del Puente sobre el río Tocache, se registró un ancho de 51 m con profundidad

media de 0.66 m y 0.57 m y profundidad máxima de 1.38 m. Su velocidad de corriente promedio fue de 1.23 m/s y 1.25 m/s y máxima de 1.68 m/s y 1.72 m/s, teniendo un caudal de 47 m³/s y 44 m³/s (tabla 06 y 07, foto 04). El fondo del cauce está compuesto de material pedregoso.

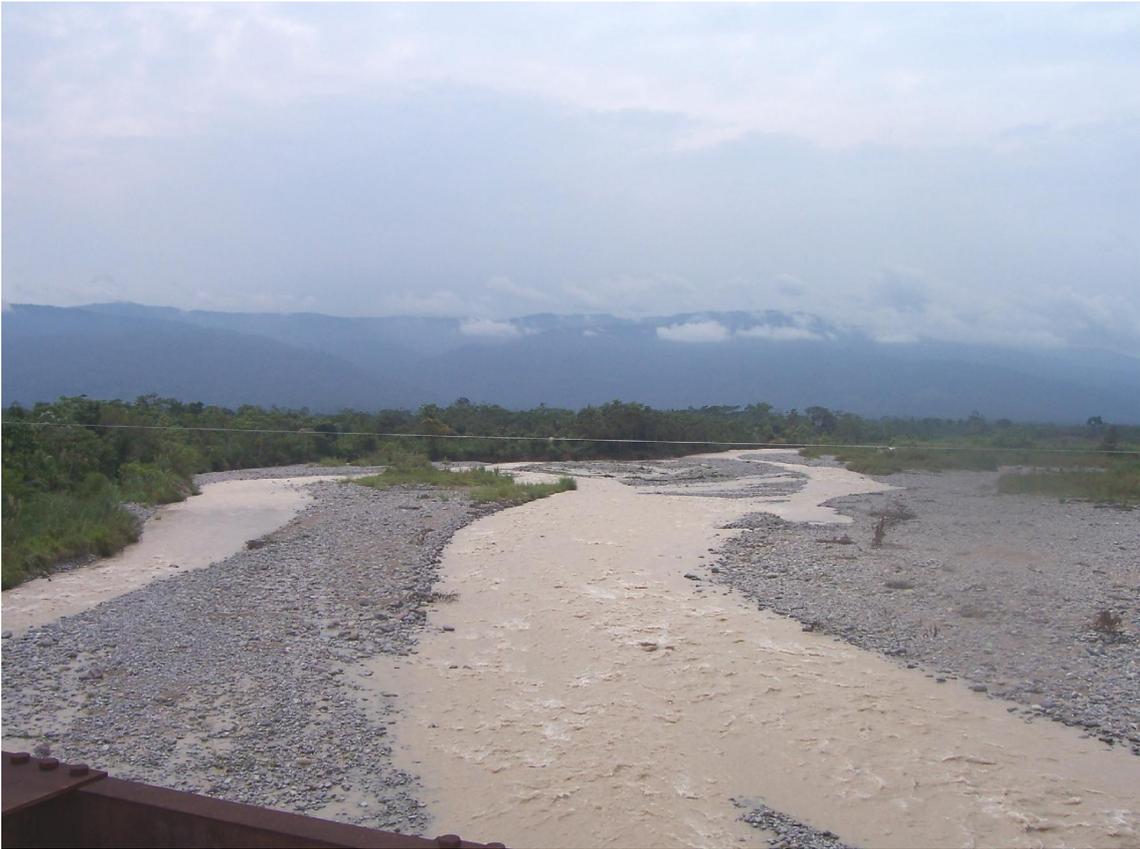
Foto 05. Vista del río Challuayacu: cauce pedregoso (Foto L. Limachi)

La cuenca del río Challuayacu se ubica en el sector central norte de la provincia de Tocache. El río Challuayacu es un afluente de la margen izquierda del río Huallaga. Nace en la Cordillera Oriental y tiene un recorrido SO-NE. Su longitud, desde sus nacientes a su desembocadura, es de 33 Km. El río Challuayacu en el sector final de su recorrido tiene un cauce con patrón semitrenzado y su desembocadura en el río Huallaga se produce a través de dos canales. Su cauce está compuesto de material predominantemente pedregoso. Durante los períodos de muestreo, setiembre 2004 a julio 2005, a la altura del Puente Challuayacu, el río presenta un ancho de 29 m y 27 m, con profundidad media de 0.28 m y 0.24 m y profundidad máxima de 0.59 m. Su velocidad de corriente promedio fue de 0.84 m/s y 0.37 m/s la y máxima, de

tipo muy rápida, con valor de 1.84 m/s. El caudal es de 11.54 m³/s 5.66 m³/s. (tabla 06 y 07, foto 05). El fondo de su cauce está conformado por material pedregoso.

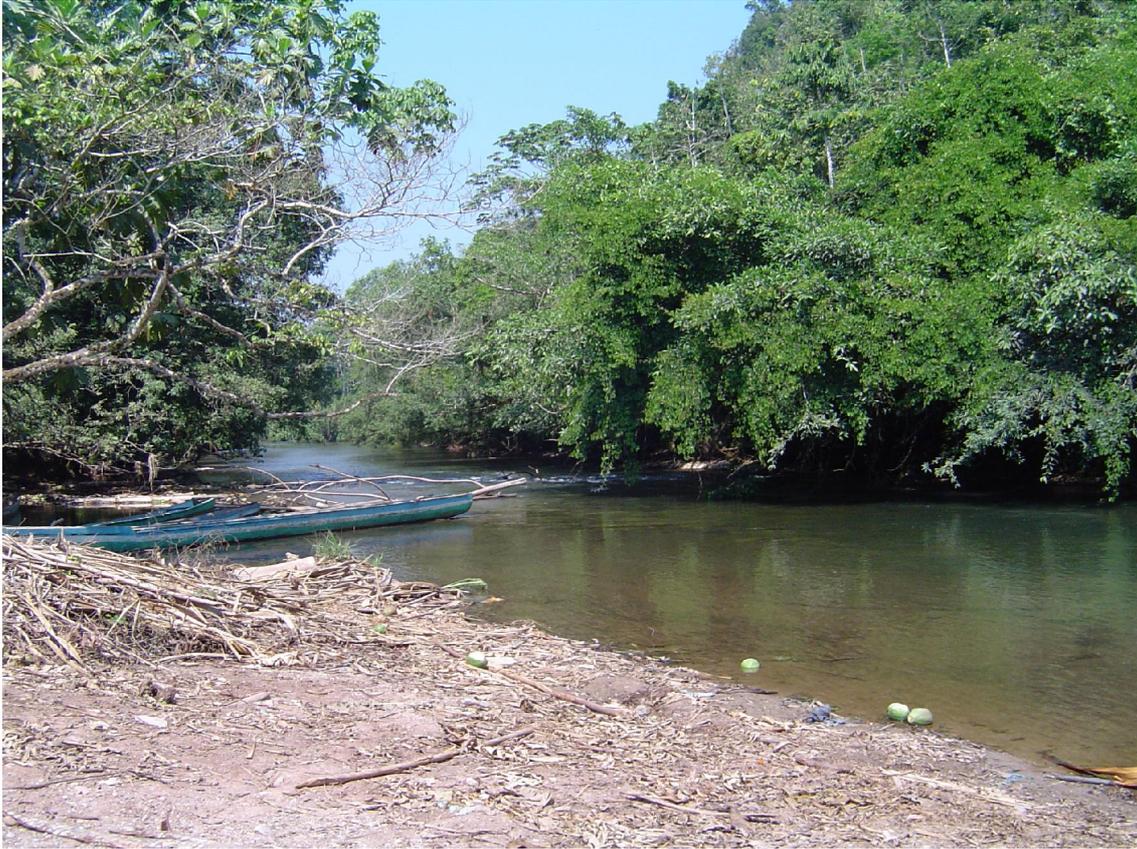
Foto 06. Vista del río Aspuzana: cauce pedregoso (Foto J. Maco)

La cuenca del río Aspuzana se ubica en el sector sur de la provincia de Tocache, siendo límite con el departamento de Huanuco. El río Aspuzana es un afluente de la margen derecha del río Huallaga (foto 06). Nace en la Cordillera Subandina y tiene un recorrido general NE-SO. Su longitud, desde sus nacientes a su desembocadura, es de 56 Km.

El río Aspuzana tiene un cauce con patrón generalmente meándrico y su desembocadura en el río Huallaga se produce por la margen derecha cerca del poblado Ramal de Aspuzana. Su cauce está compuesto de material predominantemente pedregoso. En julio de 2005, a la altura del Puente Aspuzana, se registró un ancho de 24.40 m y profundidad media de 0.48 m y profundidad máxima de 0.97 m. Su velocidad de corriente promedio fue de tipo media con valor de 0.38 m/s y máxima de tipo rápida con valor de 0.66 m/s, teniendo un caudal de 7.20 m³/s (tabla 07). Su cauce está conformado principalmente de material pedregoso y arenoso.

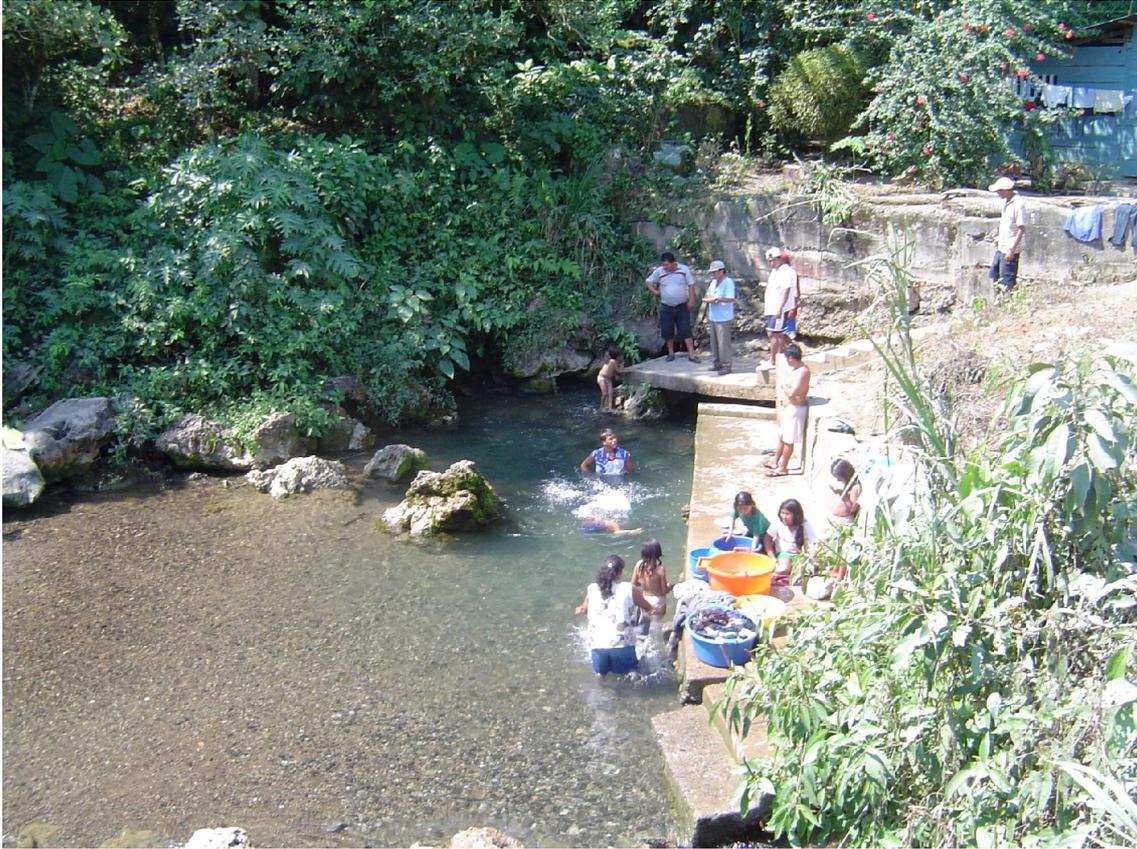
Foto 07. Vista de la quebrada Alcantarilla (Ramal de Aspuzana): Agua transparente y fondo pedregoso (Foto J. Misajel)

Los tributarios menores del río Huallaga y de sus principales afluentes en la provincia de Tocache presentan una velocidad de corriente muy variada. Los mismos que se encuentran fuertemente influenciados por las circunstancias de las precipitaciones locales del momento, es decir, cuando ocurren pequeñas, moderadas o intensas lluvias, trae como consecuencia la inmediata variación de la velocidad y el caudal de estos pequeños afluentes. Sin embargo, como ocurre en los ríos mayores, se observan las mayores velocidades y caudales durante el período lluvioso. Generalmente, son cursos de agua pequeños, cauce angosto, de poca profundidad (menos de un metro), transparentes y de fondo pedregoso (tablas 07 y 08).

El color de los ambientes acuáticos está relacionado al color visual aparente y al material inorgánico en suspensión que presentan, siendo muy variable en muchos de los cuerpos de agua muestreados. Estos ríos son transparentes, donde se puede observar el fondo del cauce sin dificultad (foto 07); sin embargo, la mayoría de estos cuerpos de agua disminuyen los niveles de transparencia debido al aumento considerable de la carga de material en suspensión después de las frecuentes lluvias que caen en la cuenca.
